**Aus der Zahnklinik 1 - Zahnerhaltung und Parodontologie der  
Friedrich-Alexander-Universität Erlangen-Nürnberg  
Direktor: Prof. Dr. A. Petschelt**

**Materialabrasion auf direkten zahnärztlichen Restaurationsmaterialien  
und Fissurenversiegeln durch verschiedene Prophylaxepulver**

**Inaugural-Dissertation  
zur Erlangung der Doktorwürde  
der Medizinischen Fakultät  
der Friedrich-Alexander-Universität  
Erlangen-Nürnberg**

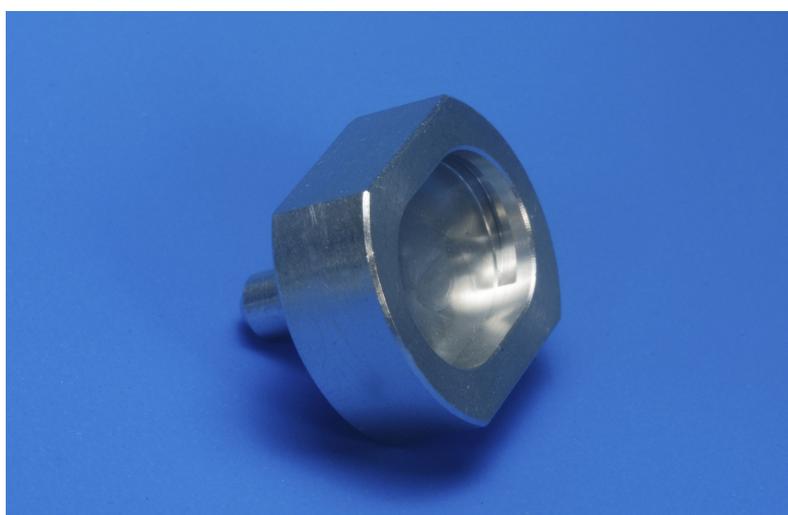
**Abbildung 1**  
Probenhalter für den Erlanger Kausimulator.

Von jedem der sechs Füllungsmaterialien wurden 30 Proben hergestellt. Als Formen dienten die Probenhalter für den Erlanger Kausimulator (*Abbildung 1*). Um die Probenhalter während der Probenherstellung zu fixieren, wurden sie in eine zu diesem Zweck angefertigte Metallplatte mit Loch gesteckt..

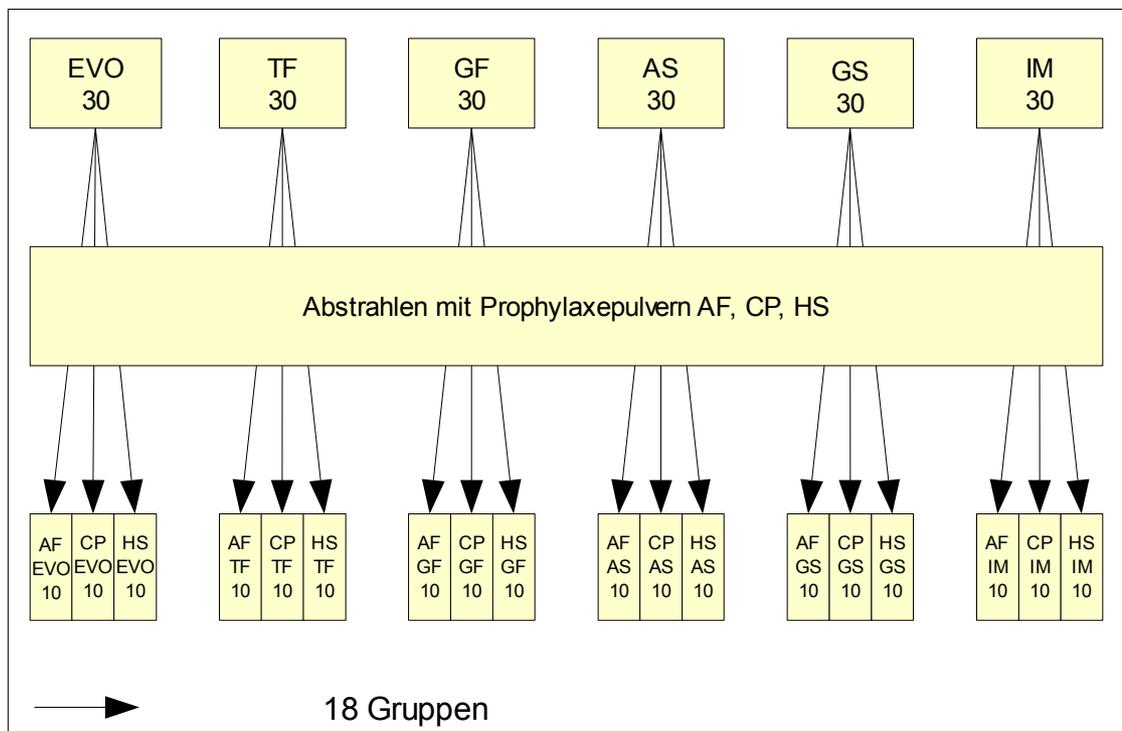
**Abbildung 2**

Schematische Darstellung des Versuchsablaufes. Die Behandlung von je 10 Proben eines Materials mit einem der drei Pulver führte zur Bildung von insgesamt 18 Gruppen.

Jeweils zehn von 30 Proben eines Füllungsmaterials wurden mit einem der drei Prophylaxepulver behandelt (*Abbildung 2*). Dies führte zur Bildung von 18 verschiedenen Gruppen á zehn Proben, die entsprechend der Kurzbezeichnungen aus *Tabelle 2* und *3* nach Prophylaxepulver und Füllungsmaterial codiert wurden. Zusätzlich enthielt die Codierung die jeweilige Probennummer. So wurde beispielsweise die erste Probe aus Tetric EvoCeram®, die mit Clinpro™ Prophy Powder abgestrahlt wurde CP EVO 1 benannt, Probe Nr. 5 aus Admira Seal®, die mit Air Flow® Prophylaxis Powder behandelt wurde, AF AS 5.

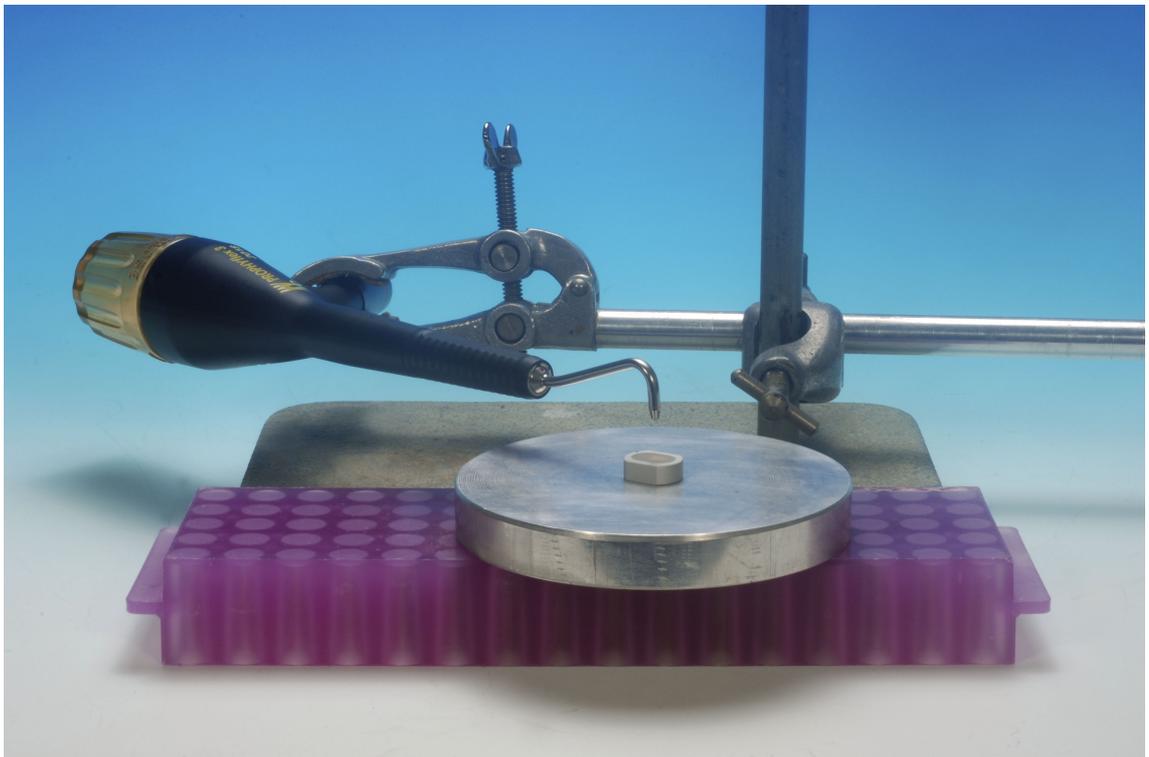
**Abbildung 3**  
Versuchsaufbau.

Für die Versuchsdurchführung wurde das Pulverstrahlgerät in einer Haltevorrichtung arretiert, um die senkrechte Ausrichtung der Strahldüse auf die Probenoberfläche während des gesamten Behandlungsvorganges zu gewährleisten (*Abbildung 3*). Danach wurde die Multiflex-Kupplung der Behandlungseinheit an das Gerät angeschlossen. Die Proben selbst wurden in die bereits bei ihrer Herstellung verwendete Halterung gesteckt. Um einen immer gleichen Abstand der Austrittsöffnung des Pulverstrahlgeräts zur Probenoberfläche sicherzustellen, wurde dieser vor jedem Strahlvorgang unter Zuhilfenahme einer 10 mm dicken Plexiglasplatte neu eingestellt.

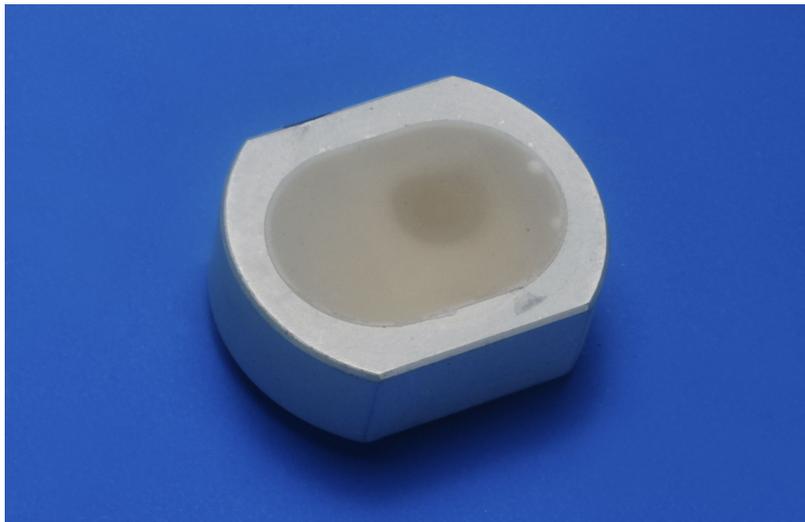
**Abbildung 4**

Probe nach der Pulverstrahlbehandlung. Der entstandene Defekt ist makroskopisch erkennbar.

Die Proben wiesen hiernach einen makroskopisch erkennbaren, kraterförmigen Defekt auf (*Abbildung 4*). Die Lagerung erfolgte gruppenweise in entsprechend beschrifteten, mit frischem destilliertem Wasser gefüllten Kunststoffbehältern bei Raumtemperatur.

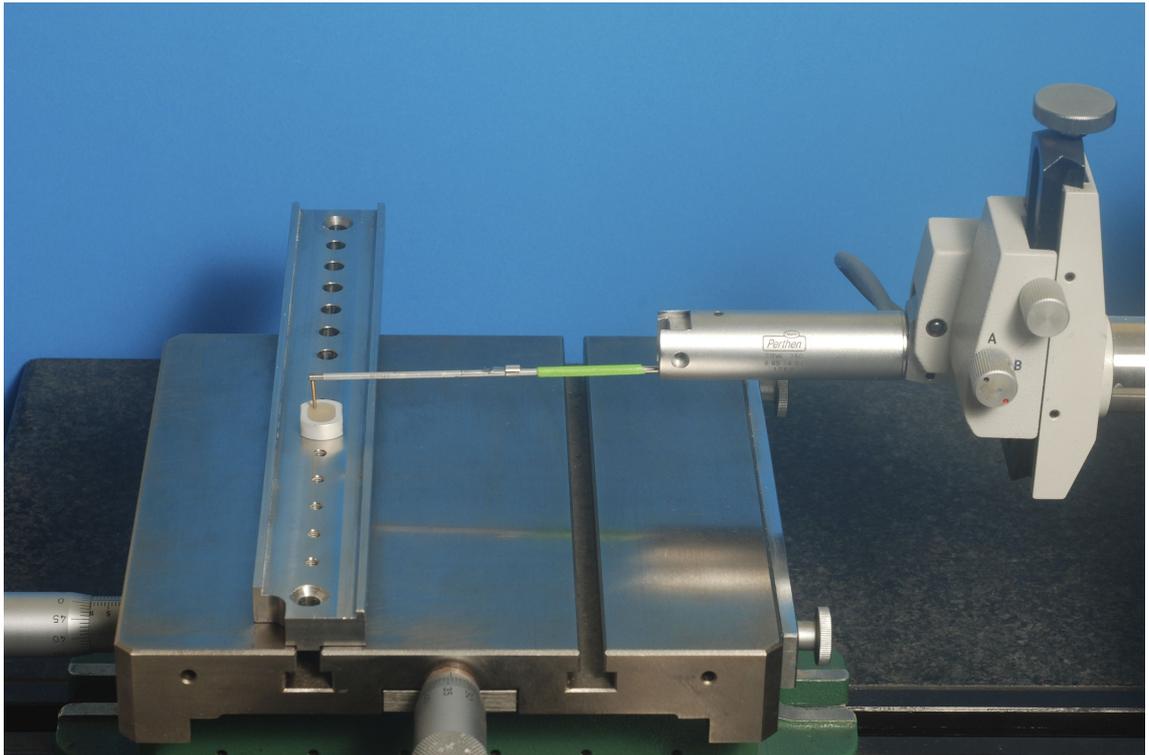
**Abbildung 5**  
Abtastung der Probenoberfläche im Perthometer.

Um die maximale Tiefe der Defekte und den jeweils entstandenen Volumenverlust der Proben quantitativ zu bestimmen, wurden die Proben bzw. entsprechende Repliken mit einem Profilometer (Perthometer S3P, Firma Feinprüf Perthen) untersucht (*Abbildung 5*).

Dazu mussten die Proben zunächst plan auf einen Kreuztisch montiert werden. Dieser wurde mit Hilfe eines Mikroschrittmotors immer dann in y-Richtung bewegt, wenn die die Diamantastnadel des Perthometers eine Zeile in x-Richtung fertig abgetastet hatte. Die gewählte Schrittweite des Motors und dem entsprechend auch der Abstand der abgetasteten Zeilen betrug 25 µm.

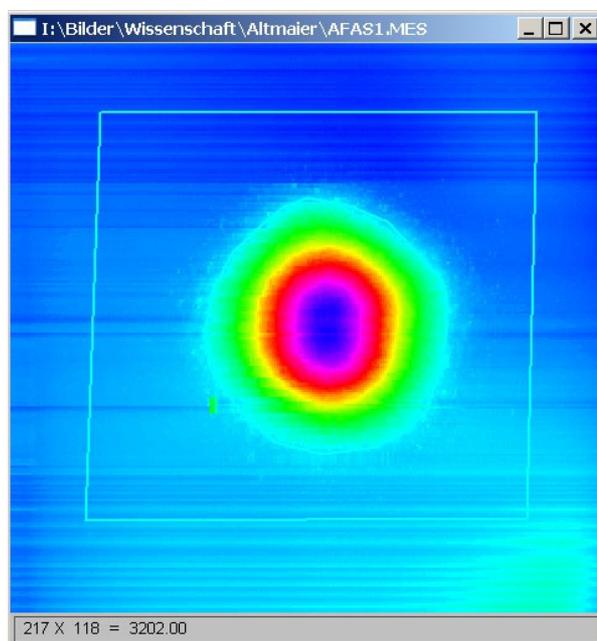
**Abbildung 6**

Darstellung der Probe als Graustufenbild in der Auswertungssoftware Xpert. Hier wurde der RGB-Modus gewählt, um einen besseren Kontrast zu erzielen. Das Viereck um den kreisförmigen Defekt herum markiert die Referenzebene.

Die Daten jeder einzelnen abgetasteten Spur einer Probe wurden elektronisch erfasst und einer Datei hinzugefügt. Die Auswertungssoftware Xpert 5.02 (Zahnklinik 1, Universitätsklinikum Erlangen) zeigt diese Datei als Graustufenbild an. Zur besseren optischen Differenzierung ist es auch möglich, sich dieses Bild farbcodiert darstellen zu lassen (*Abbildung 6*). Um den Defekt zu erfassen wurde dieser nun mit der Computermaus umfahren. Aus der unversehrten Oberfläche, die bei der Abtastung mit erfasst wurde, ermittelte das Programm eine Referenzebene. In Relation zu dieser Ebene wurde dann die maximale Defekttiefe und der Verlust an Materialvolumen für jede Probe errechnet.

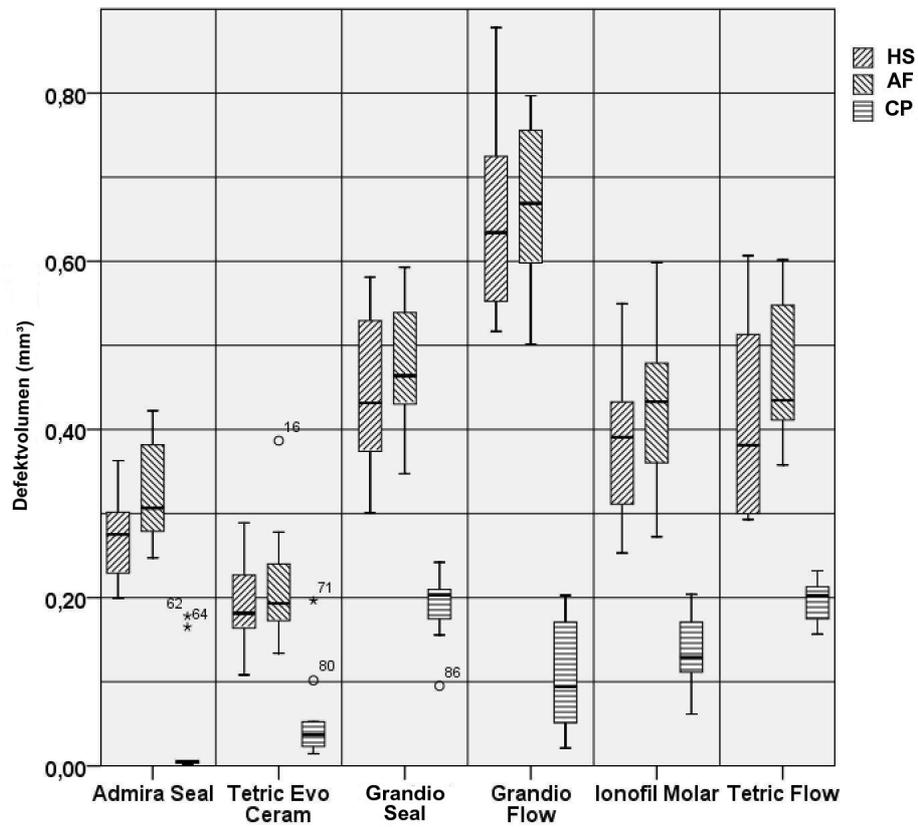
**Abbildung 7**

Boxplotdiagramm zur Darstellung der Defektvolumina in mm<sup>3</sup>. Die verschiedenen Pulver sind durch unterschiedliche Schraffur der Boxen markiert (HS: Henry Schein Acclean Polishing Powder, AF: Air Flow® Prophylaxis Powder, CP: Clinpro™ Prophy Powder).

Die in den vorangegangenen Tabellen bezüglich der Defektvolumina dargestellten Ergebnisse lassen sich in *Abbildung 7* nochmals nachvollziehen. Jede Box stellt hier eine der 18 Gruppen dar. Der sich in der Box befindliche Querbalken markiert den Median der zehn Einzelwerte. Die untere und obere Begrenzung der Boxen zeigen die 25. bzw. 75. Perzentile, die Begrenzungsstriche der Antennen die 10. und 90. Perzentile. Letztere stehen im vorliegenden Fall für jeweils einen einzigen Wert, nämlich den jeweils höchsten und niedrigsten Wert der zehn Einzelwerte einer Gruppe.

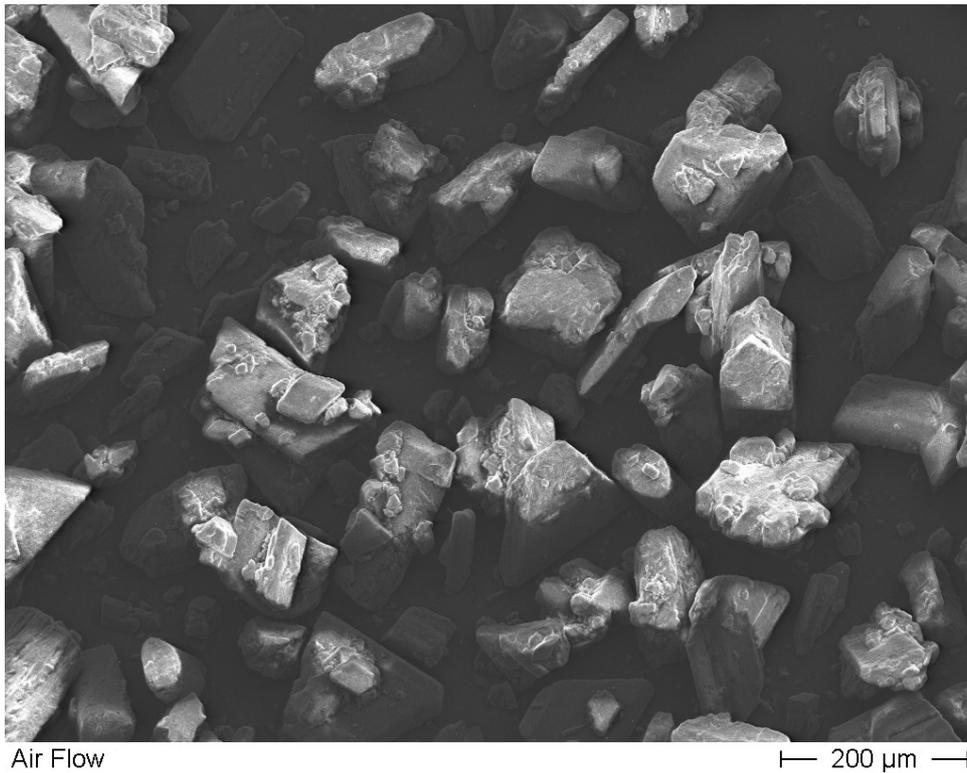
#### **Abbildung 8**

Air Flow® Prophylaxis Powder auf Natriumbikarbonatbasis. Die Pulverkörner weisen deutliche Formunterschiede auf. Die Größe ist ebenso uneinheitlich und erreicht bis zu 200 µm.

Die *Abbildungen 8* und *9* zeigen elektronenmikroskopische Aufnahmen der beiden Prophylaxepulver auf Natriumbikarbonatbasis. Es sind jeweils Pulverkörner sehr unterschiedlicher Größe und Struktur erkennbar.

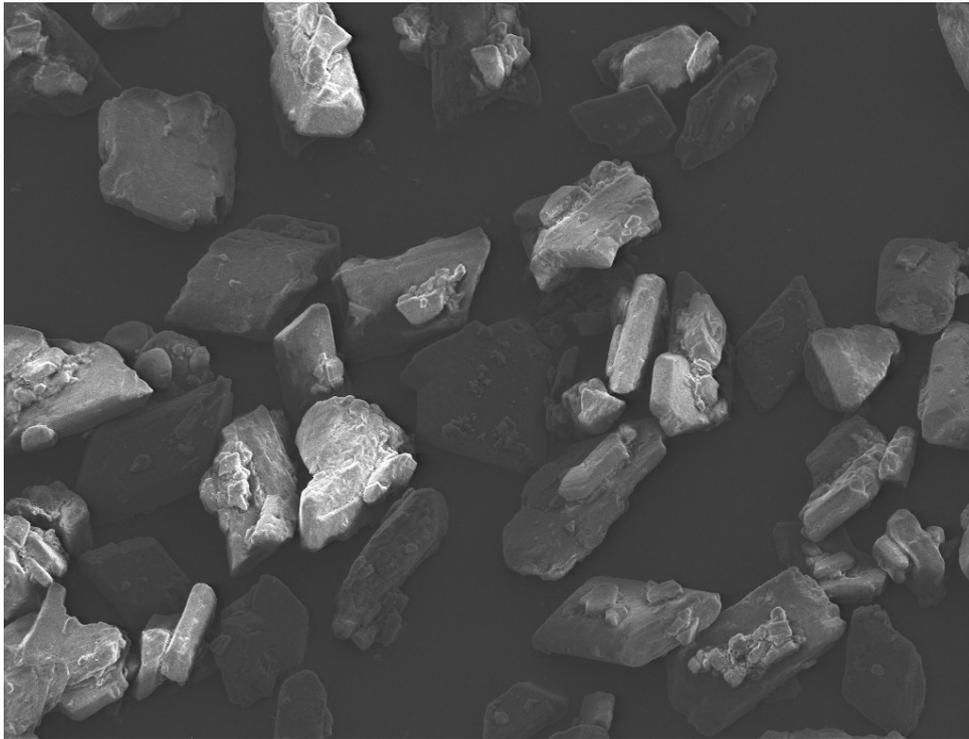
— 200  $\mu\text{m}$  —**Abbildung 9**

Henry Schein Acclean Polishing Powder auf Natriumbikarbonatbasis. Auch hier zeigen sich, ähnlich dem Bild bei Air Flow® Prophylaxis Powder, deutliche Unterschiede in Größe und Form der einzelnen Pulverpartikel. Diese weisen hier ebenfalls eine Größe bis zu 200  $\mu\text{m}$  auf.

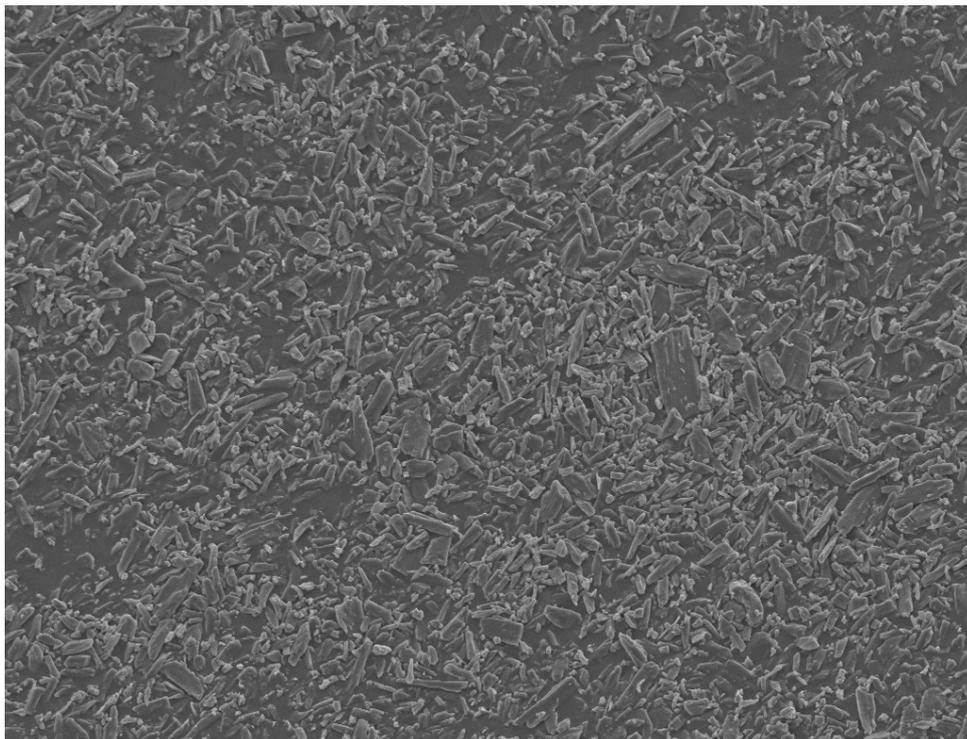
**Abbildung 10**  
Glycinbasiertes Prophylaxepulver Clinpro™ Prophy Powder. Die Körner besitzen eine längliche Struktur und weisen eine matte, aber glatte Oberfläche auf. Einige Pulverkörner erreichen bis zu 100  $\mu\text{m}$ , der Großteil bleibt jedoch deutlich darunter.

Abbildung 10 zeigt das Pulver auf Basis der Aminosäure Glycin. Die Struktur dieses Pulvers unterscheidet sich erheblich von der der beiden Pulver auf Natriumbikarbonatbasis. Auffällig ist zunächst die wesentlich geringere Größe der einzelnen Pulverkörner im Gegensatz zu den beiden anderen Pulvern. Weitere Besonderheiten dieses Pulvers sind die länglichen Form und die matte, aber homogene Oberfläche der einzelnen Körner.

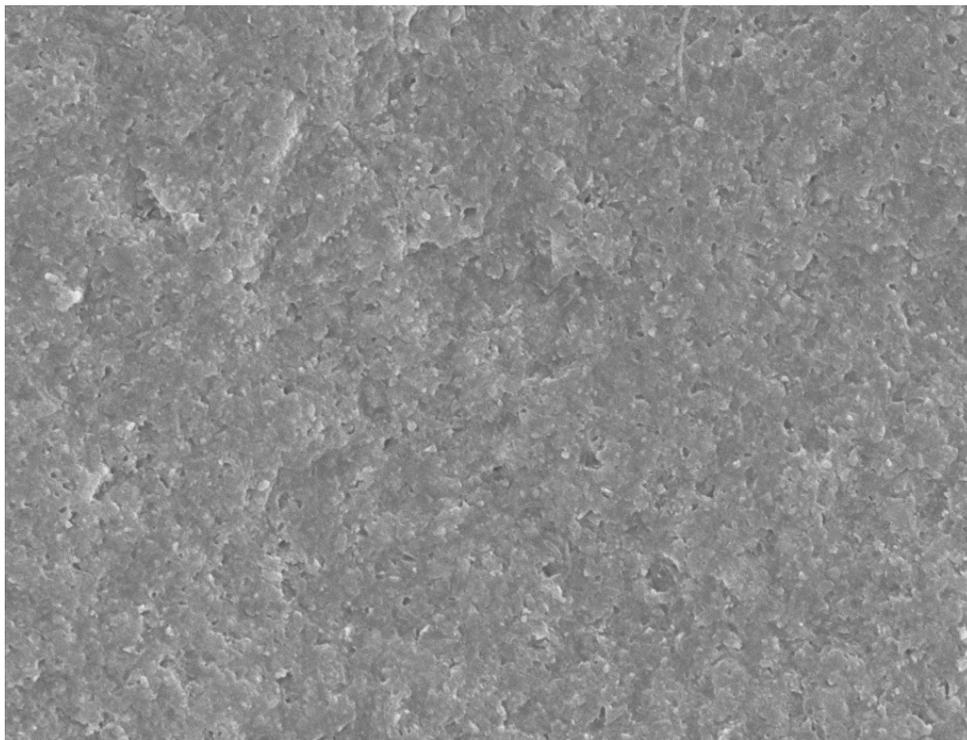
#### **Abbildung 11**

Defektmittle einer Probe aus Admira Seal®, die mit Air Flow® Prophylaxis Powder behandelt wurde. Die Defektoberfläche stellt sich weitgehend homogen mit schuppenartiger Struktur dar. Einzelne Füllkörper lassen sich nicht identifizieren.

Die Proben aus dem Fissurenversiegler Admira Seal® weisen im Bereich des Defektes eine homogen schuppige und fein strukturierte Oberfläche auf, exponierte Füllkörper sind nicht identifizierbar (*Abbildung 11*).

Die Volumenverluste und die Defekttiefen des Fissurenversieglers Admira Seal® waren nicht nur geringer als die des untersuchten Glasionomerzements, sondern auch nur wenig höher als die des getesteten Universalkomposits, obwohl Admira Seal® einen deutlich geringeren Füllkörpergehalt als dieses besitzt. Dies steht in Einklang mit den Untersuchungsergebnissen von Huennekens [31], die zeigen, dass Fissurenversiegler im Vergleich zu Füllungskompositen durch eine Pulverstrahlbehandlung relativ geringe Oberflächenabrasionen aufweisen. Dies wird damit erklärt, dass Fissurenversiegler aufgrund ihres niedrigeren Elastizitätsmoduls und ihrer höheren Duktilität mehr Energie absorbieren, bevor es zu Frakturen kommt. Eine weitere mögliche Erklärung für die relativ geringen Substanzverluste von Admira Seal® könnte in der Ormocer-Matrix dieses Materials sein begründet liegen, welche besonders resistent zu sein scheint. Dies würde den Ergebnissen von Yap [65] entsprechen, die Ormoceren im Vergleich zu Kompositen gleiche oder bessere Verschleißseigenschaften zuschreiben. Die Defektoberfläche der Admira Seal®-Proben erscheint vergleichsweise fein strukturiert (Abbildung 11), was sich durch die kleinen Füllkörper erklären lässt [17].

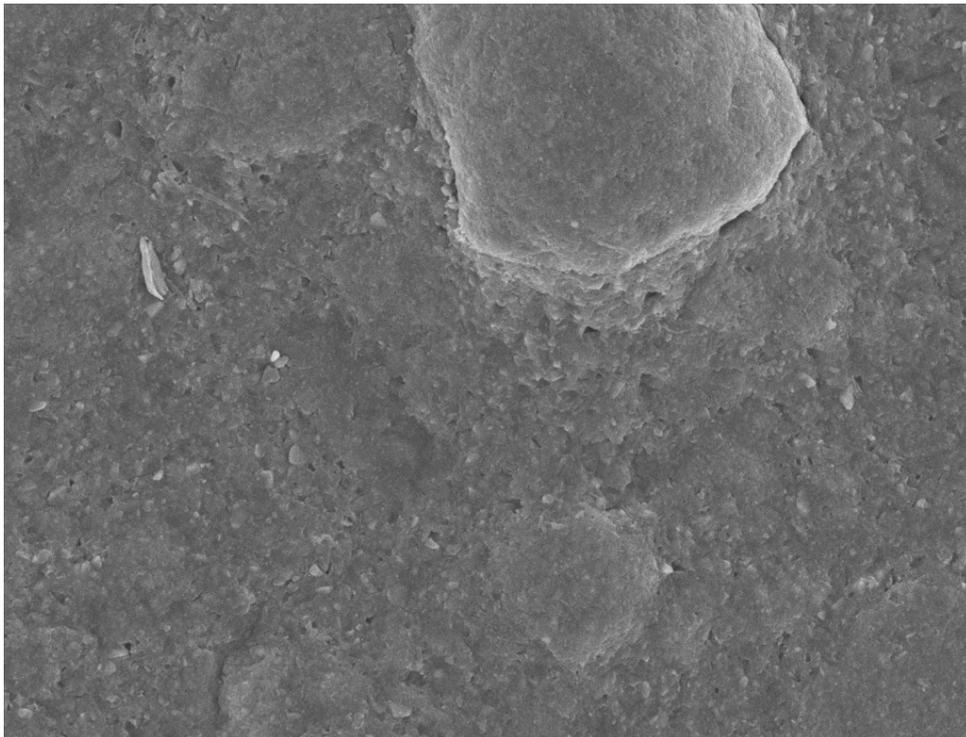
**Abbildung 12**

Defektmittle einer Probe aus Tetric EvoCeram®, die mit Air Flow® Prophylaxis Powder behandelt wurde. Erkennbar sind exponierte Füllkörper verschiedener Größe. Ein vergleichsweise großer Füllkörper, vermutlich ein Präpolymerisat, ist am oberen Rand der Abbildung sichtbar. Er weist eine Größe von etwa 30 µm auf.

Bei Tetric EvoCeram® werden durch die Pulverstrahlbehandlung große Präpolymerisate und kleinere Füllkörper exponiert, wodurch ein ungleichmäßiges, zerklüftetes Oberflächenrelief zustande kommt (*Abbildung 12*).

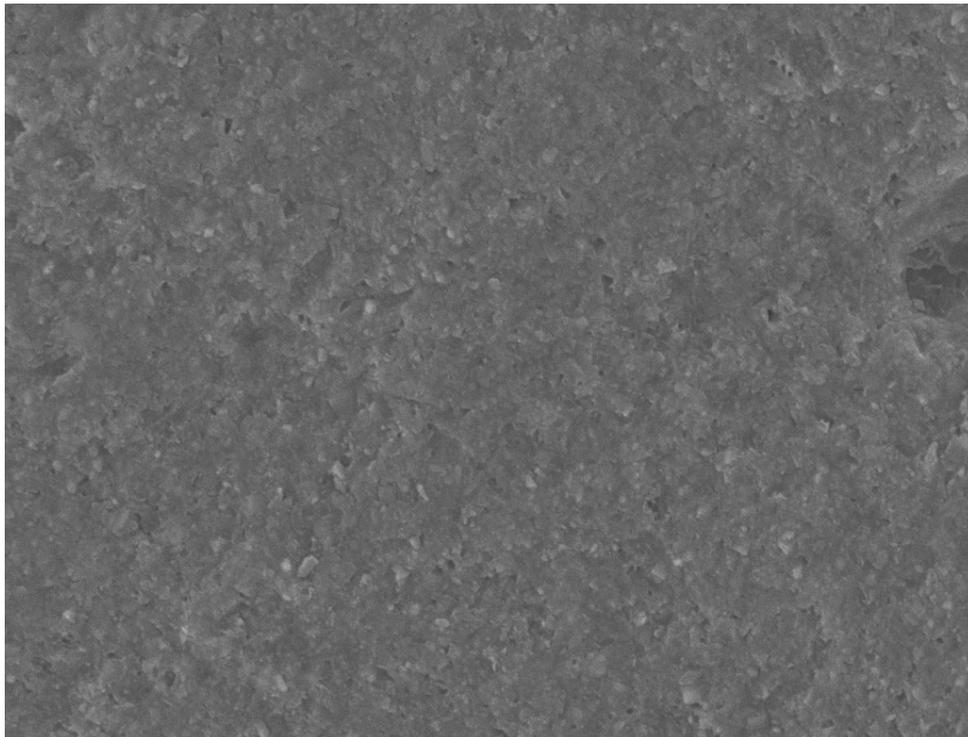
**Abbildung 13**

Defektmittle einer Probe aus Tetric® Flow, die mit Air Flow® Prophylaxis Powder behandelt wurde. Die Defektoberfläche wirkt weitgehend homogen und fein strukturiert. Es sind vorwiegend kleine Füllkörper mit einer Größe unter 5 µm sichtbar. Auch Fehlstellen, die durch das Herauslösen der Füllkörpern aus dem Material entstanden sein könnten, sind zu erkennen.

Tetric® Flow weist ähnlich wie Admira Seal® eine feine Oberflächenstruktur auf. Es sind kleine, exponierte Füllkörper identifizierbar. Des weiteren erkennt man Vertiefungen, welche durch das Herauslösen von Füllkörpern entstanden sein könnten (*Abbildung 13*).

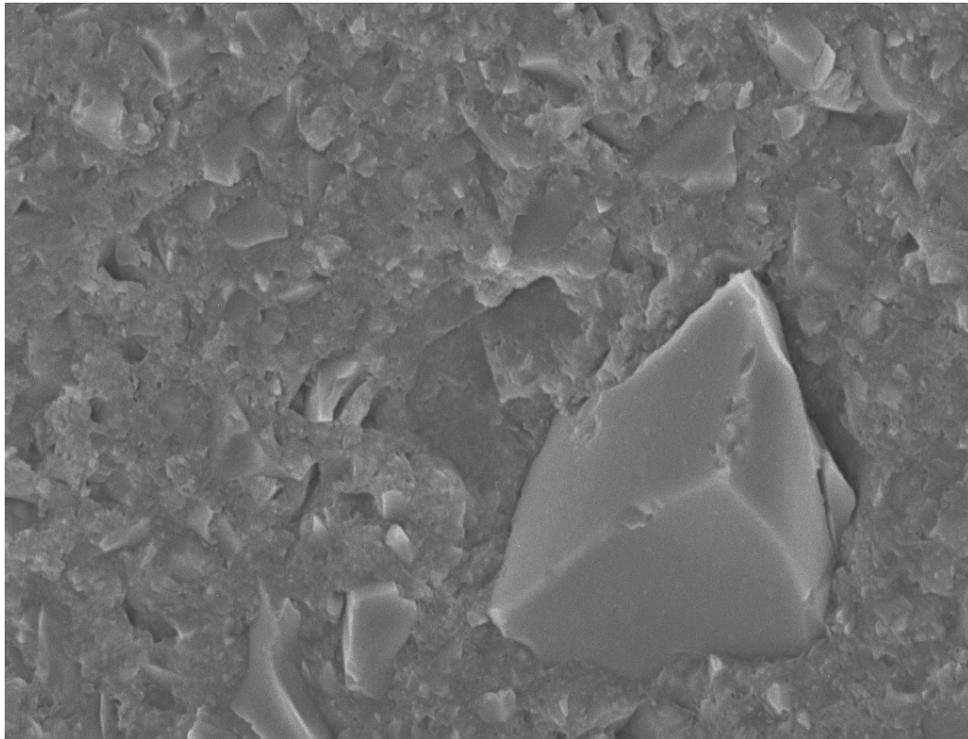
**Abbildung 14**

Defektnitte einer Probe aus Grandio® Flow, die mit Air Flow® Prophylaxis Powder behandelt wurde. Hier zeigen sich exponierte Füllkörper verschiedenster Größen bis etwa 10 µm sowie ein einzelner, über 30 µm großer Füllkörper.

Im Gegensatz dazu werden bei Grandio® Flow heraus stehende Füllkörper unterschiedlicher Größe deutlich sichtbar, wodurch die Defektoberfläche eine sehr grobe Struktur erhält (*Abbildung 14*).

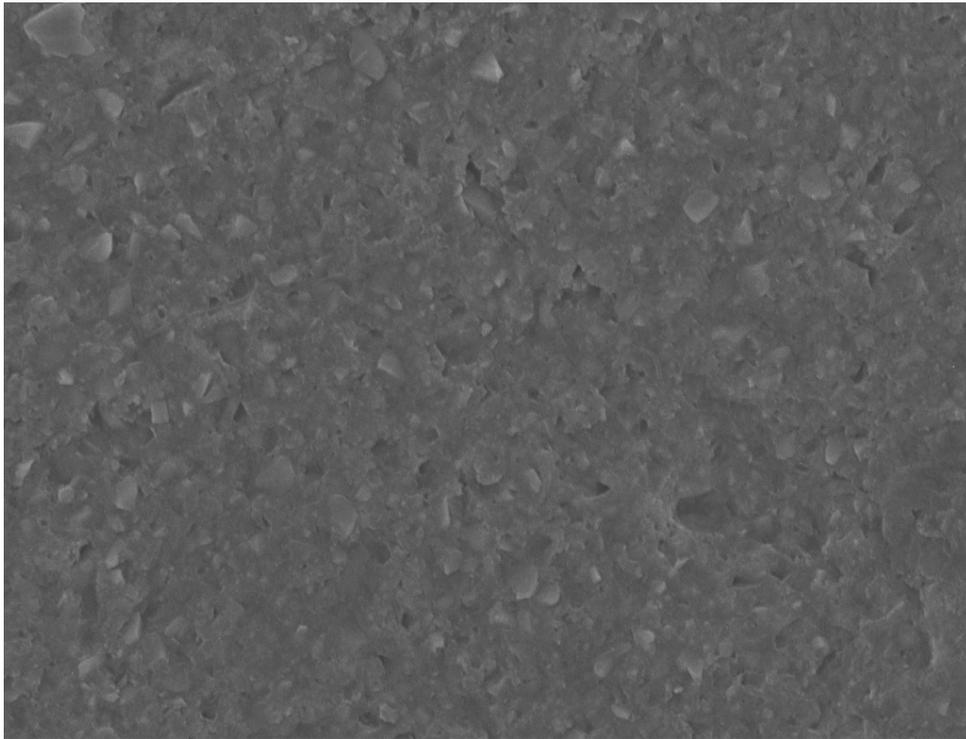
**Abbildung 15**

Defektmittle einer Probe aus Grandio® Seal, die mit Air Flow® Prophylaxis Powder behandelt wurde. Die Defektstruktur ist homogen und zeigt etwa gleich große, exponierte Füllkörper. Auch Fehlstellen, die auf bereits aus dem Material heraus gelöste Füllkörper schließen lassen, sind erkennbar.

Die Defektoberfläche von Grandio® Seal unterscheidet sich deutlich von jener von Admira Seal® und zeigt frei liegende Füllkörper, welche alle gleich groß erscheinen (*Abbildung 15*). Bezüglich der Größe und Menge der freigelegten Füllkörper kann Grandio® Seal zwischen Tetric® Flow und Grandio® Flow eingeordnet werden.

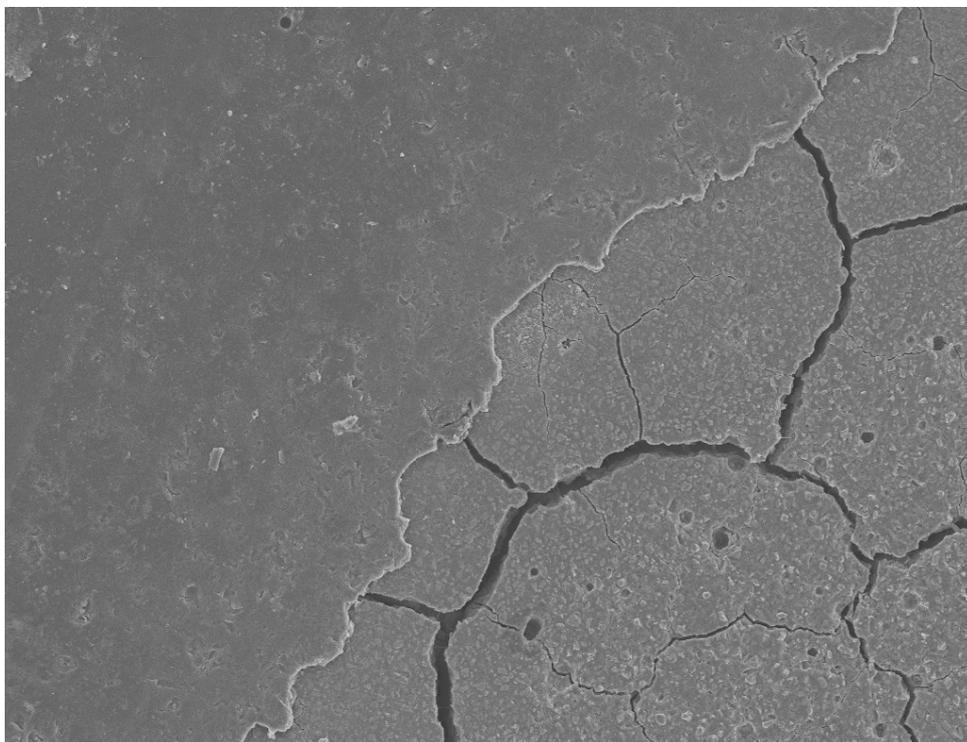
**Abbildung 16**

Randbereich des Defektes einer Probe aus Ionofil Molar AC/Quick®, die mit Henry Schein Acclean Polishing Powder behandelt wurde. Der rechte untere Bildbereich zeigt die Oberfläche des Glasionomerzements, welche von Trocknungsrisen durchzogen ist. Eröffnete Luftbläschen und exponierte Glasfüller sind erkennbar. Im linken oberen Bildbereich ist die Bondingschicht, mit der die Probe vor dem Abstrahlen überzogen wurde, noch erhalten. Auf dieser Schicht sind Vertiefungen sichtbar, welche vermutlich durch auftreffende Pulverpartikel verursacht wurden.

Abbildung 16 zeigt die Aufnahme einer Probe aus dem Glasionomerzement Ionofil Molar AC/Quick®. Dargestellt ist der Randbereich des Defektes. Die auf die Probenoberfläche aufgetragene Bondingschicht wurde im Bereich des Defektes durch den Pulverstrahl vollständig entfernt, ist am Rand jedoch noch erhalten. Auf der Bondingschicht sind Vertiefungen sichtbar, die vermutlich von auftreffenden Pulverpartikeln verursacht wurden. Im Defektbereich sind die Körner des enthaltenen Glaspulvers freigelegt. Die Risse in der Probe wurden durch das vor dem Besputtern erforderliche Trocknen hervorgerufen.

werden auch bei Ionofil Molar® Füllkörper exponiert, was in einer verstärkten Oberflächenrauigkeit resultiert (*Abbildung 16* und *17*). Dies stimmt mit den Ergebnissen früherer Untersuchungen bezüglich Glasionomernzementen überein [11, 15, 64].

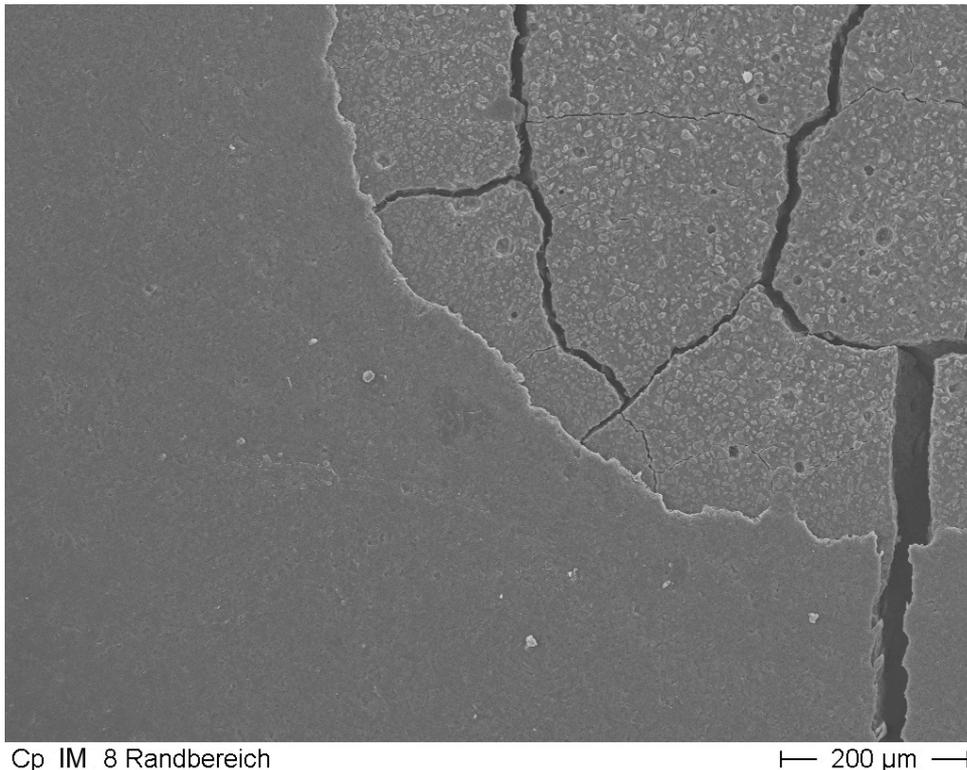
**Abbildung 17**

Randbereich einer Probe aus Ionofil Molar AC/Quick®, die mit Clinpro™ Prophy Powder behandelt wurde. Hier ist im rechten oberen Bildabschnitt die Oberfläche des Glasionomerzements sichtbar. In diesem Bereich zeigen sich Trocknungsrisse, eröffnete Luftbläschen und exponierte Füllkörper. Die Oberfläche der verbliebenen Bondingschicht im linken unteren Bildbereich lässt nur geringfügige Vertiefungen erahnen und wirkt eher glatt.

Abbildung 17 zeigt eine entsprechende Probe, welche mit Clinpro™ Prophy Powder behandelt wurde. Beim Betrachten der Bondingschicht wird deutlich, dass durch dieses Pulver hier eine feinere Oberflächenstruktur erzeugt wurde als durch Henry Schein Acclean Polishing Powder. Ähnliche Phänomene zeigten sich bei Tetric® Flow und Admira Seal®.
